FAQ

Dpto. posventa
incidencias@resigres.com

Pourquoi un receveur est déformé?

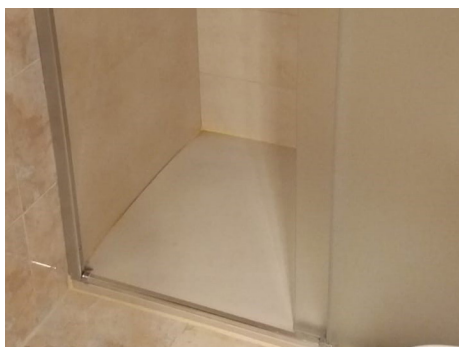
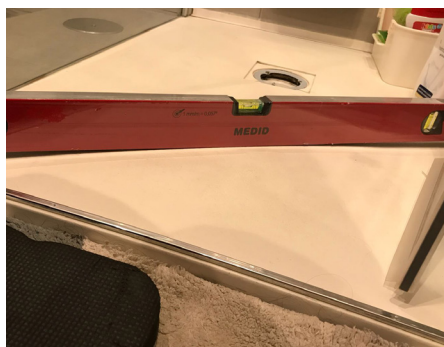
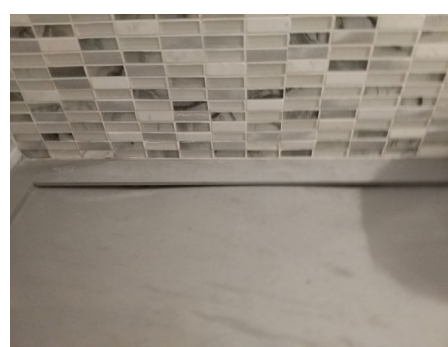
Si on ne fait pas les joints de dilatation, et le receveur est posé contre les murs, le receveur est bloqué, il n'a pas la place pour la dilatation et il transforme l'énergie dans une dilatation vers le haut. Ce qui origine une déformation. La même chose pourrai arriver si on fait les joints mais elles sont remplies avec un matériel rigide, comme la colle à carrelages.

Ce phénomène qu'on peut apprécier dans les photos, est encore plus flagrant dans le cas où le receveur a été collé avec une colle à carrelages, sans suivre les instructions fournies dans les receveurs:

Ça c'est dû au fait que la colle **n'arrive pas à créer une adhérence** avec la résine et le receveur se décolle facilement et se déforme.

Il n'y a pas une vraie solution pour ce problème, puisque nous ne pouvons pas corriger la déformation d'un receveur de douche. La seule solution est le remplacement du receveur par un nouveau, posé conforme aux instructions fournies par RESIGRES.

En tout cas, il y a la possibilité de réparer les joints entre le receveur et la bonde. Si la déformation n'est pas trop importante, nous pouvons remplir l'espace entre la bonde et le receveur avec du mastic de polyuréthane ou avec la silicone.

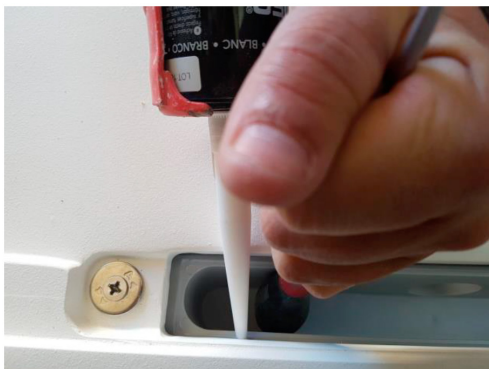
C'est une conséquence de ce que nous avons expliqué ci-dessous. La partie la plus faible d'un receveur de douche et qui se déforme plus facilement c'est la partie de la bonde.

La bonde LINE, en étant rectangulaire, a une surface plus large en contact avec le receveur, et c'est pour ça que elle est plus facilement séparée du receveur avec les déformations, ce qui peut occasionner des fuites qui n'ont rien à voir avec le joint fourni dans la bonde ou la qualité de la bonde LINE en elle-même.

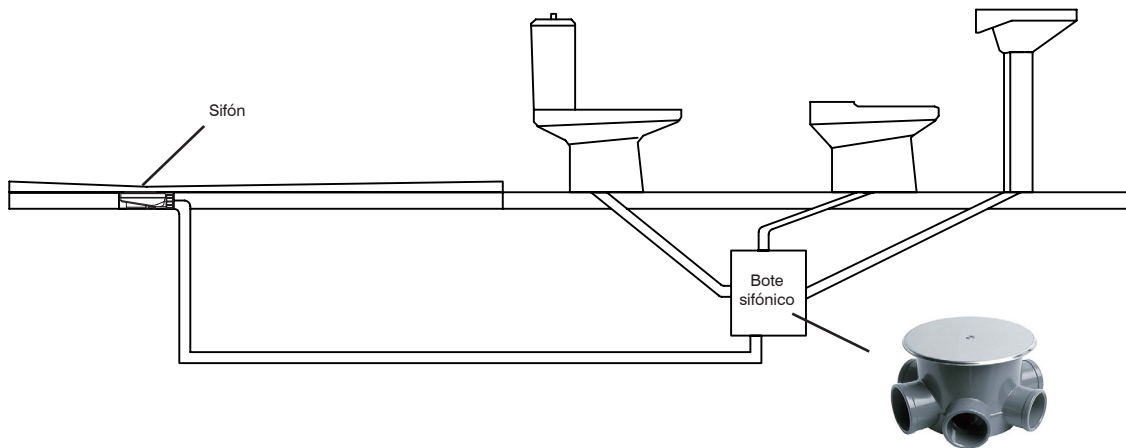
1. L'effet du "double siphon" se produit. Si la salle de bain a un réservoir à siphon et la bonde du receveur possède également son propre réservoir à siphon, les deux provoquent un effet d'airbag dans la tuyauterie qui rend le passage de l'eau difficile.

Dans le premier cas la solution serait d'éliminer de l'installation l'élément de la bonde du receveur qui le rend siphonique. Selon le fabricant, il peut s'agir d'un bouchon interne, faire une coupe dans une pièce ou enlever directement une de ses pièces internes.

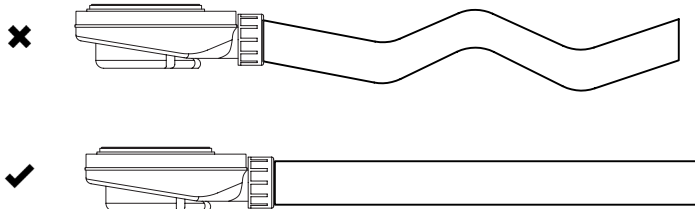
2. Tout au long de l'installation de plomberie, il y a des zones qui empêchent le passage de l'eau. Double coudes, tuyaux déformés, écrasés....

Dans le second cas, vous devrez vérifier l'installation et la réparer et, par conséquent vous pourriez avoir à désinstaller le receveur. Il est important de souligner que ce défaut dans l'installation est détectable dans les contrôles effectués avant le collage du receveur sur la base et, comme indique le POINT 2.1 des instructions:

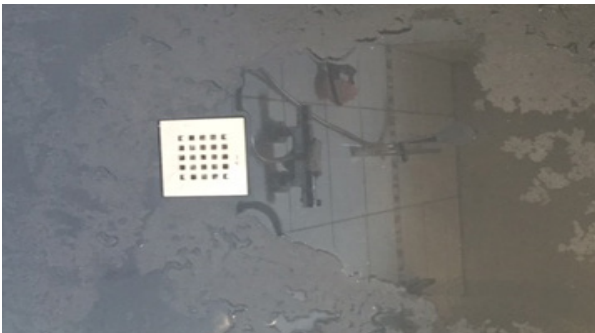
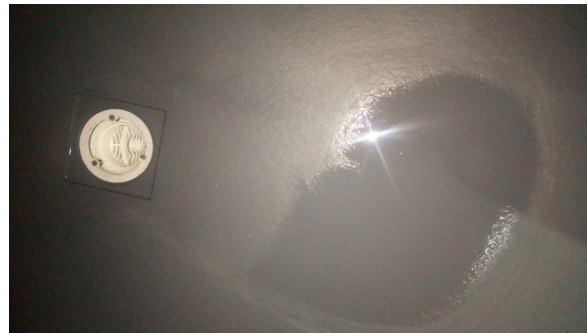
1. La base où le receveur est placé n'est pas assez haute pour que la bonde soit au-dessus de son niveau. Lorsque le receveur est placé sur la base, la bonde appuie vers le haut, déformant le receveur et empêchant l'eau de s'écouler dans le tuyau d'écoulement.

2. La base sur laquelle le receveur est placé a trop de surface creuse autour de la bonde. En raison du poids propre de l'utilisateur, le receveur se déforme s'il n'a pas de base de support, créant ainsi des zones d'accumulation d'eau.

La solution fiable serait de désinstaller le receveur, de réparer la base et de réinstaller un nouveau receveur. L'utilisation du même receveur comme solution est pratiquement impossible, car lors de son démontage il subira des dommages et, de plus, la déformation qu'il a acquise peut ne pas être réversible.

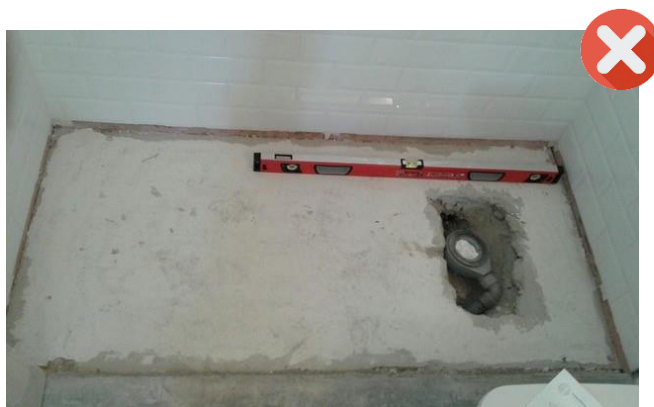
Exemple réel:

1- CREUX autour de la bonde supérieur à 2 cm.

Comme nous indiquons dans **le point numero 2 des instructions** de pose, le creux sous le receveur autour de la bonde doit être inférieur à 2 cm. Si le creux est supérieur à 2 cm on peut avoir de problèmes, qui peuvent augmenter avec un creux plus gros.

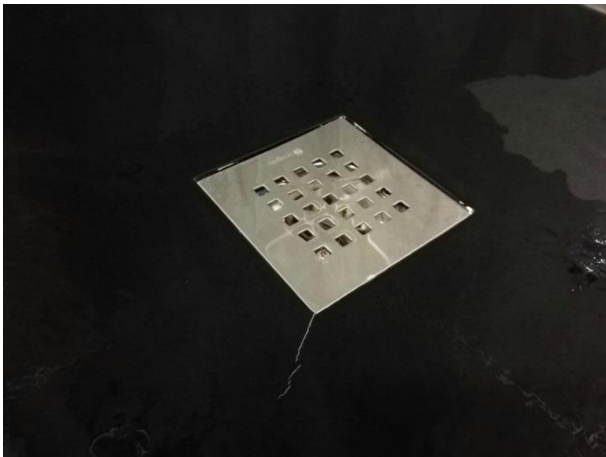
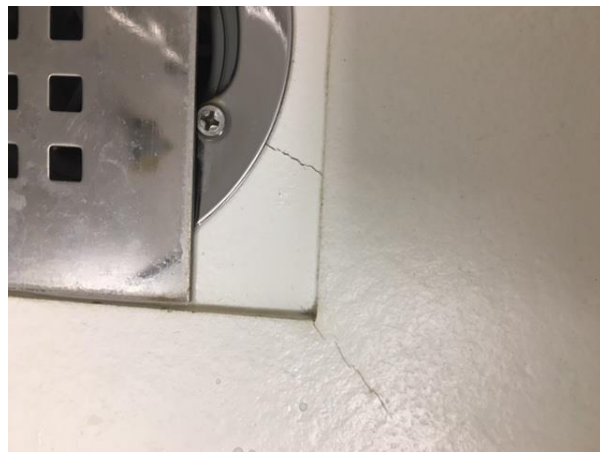
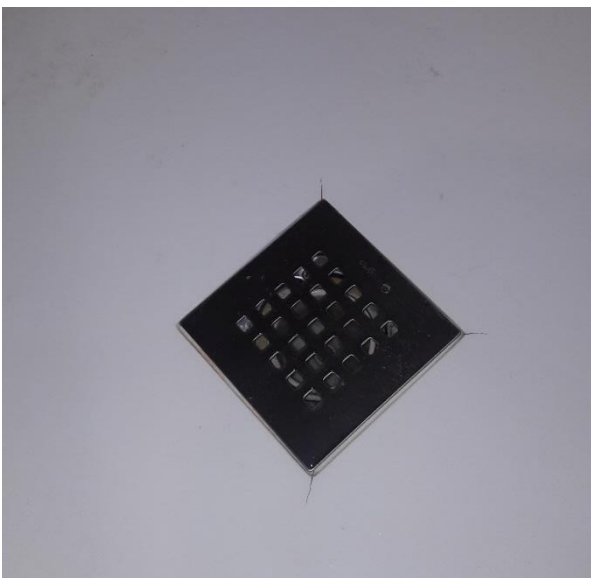
Dans ce deux cas, le problème peut augmenter de manière très important si la bonde a été visé de manière trop forte ou avec une tournevis électrique. Le creux sous la bonde oui dans les côtés du receveur et la pression trop forte de la bonde peut origines la fissure.

Ci-dessous quelques exemples de fissures occasionnées par ce type de problèmes de pose:
