FAQ

Dpto. posventa
incidencias@resigres.com

Pourquoi un receveur est déformé?

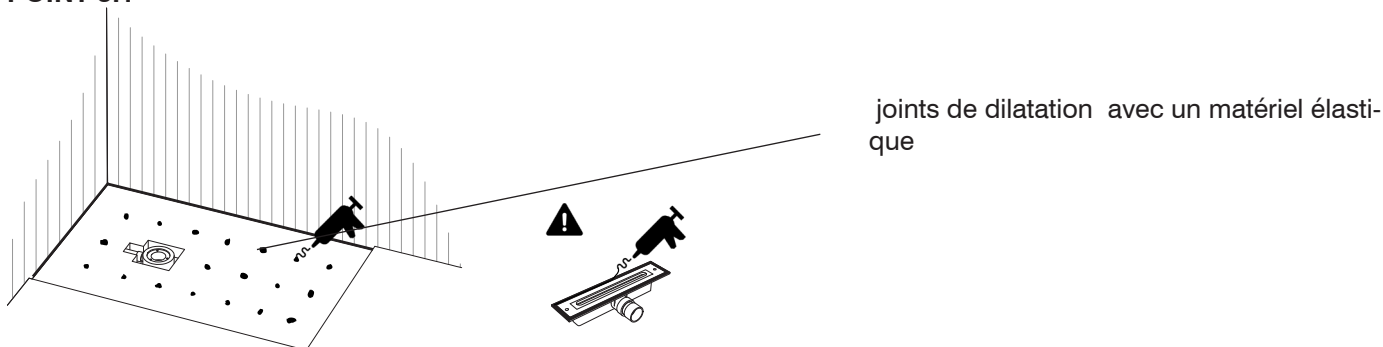
POINT 3.1

Le receveur est déformé quand il n'a pas été installé avec les joints de dilatation nécessaires.

La résine, comme d'autres matériels (carrelages, bois, etc...) modifie sa taille avec les changements de température. Ces dilatations-contractions peuvent varier selon la taille du receveur ou la zone où le receveur est installé, c'est pour ça que dans les instructions de pose nous indiquons qu'il faut faire les **joints de dilatation** autour du bac à douche et il faut les remplir avec un matériel élastique (mastic de polyuréthane):

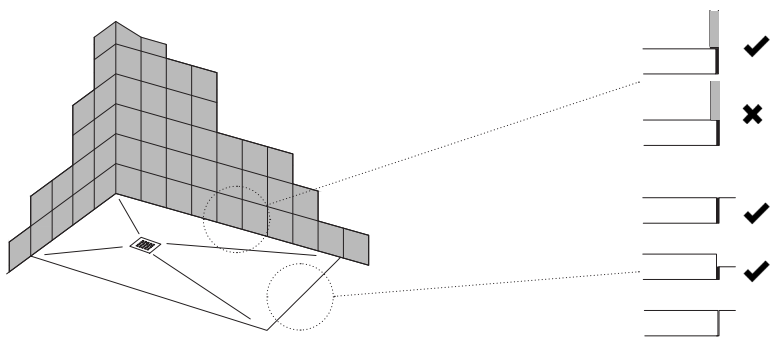
POINT 3.3

Si on ne fait pas les joints de dilatation, et le receveur est posé contre les murs, le receveur est bloqué, il n'a pas la place pour la dilatation et il transforme l'énergie dans une dilatation vers le haut. Ce qui origine une déformation. La même chose pourrai arriver si on fait les joints mais elles sont remplies avec un matériel rigide, comme la colle à carrelages.

Protégez le receveur et finissez l'installation du pare douche, le carrelage, etc. Il faut laisser une joint avec la mastic de polyuréthane de 2-3 mm entre le receveur et les murs, carreaux, panneaux de revêtement ou n'importe quel élément adjacent. Au cas de mettre un carreau sur le receveur il faut s'assurer que le poids ne repose pas directement sur le receveur.

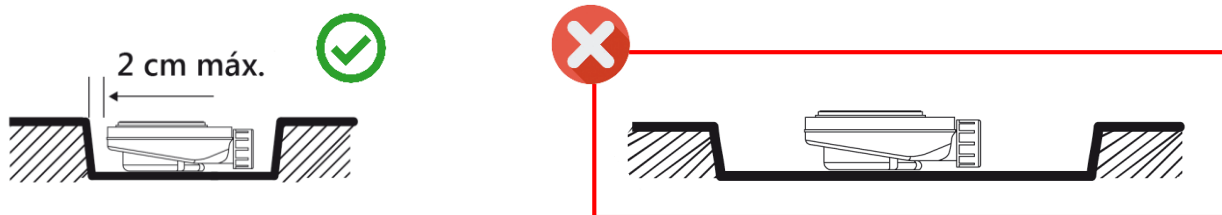
1- CREUX autour de la bonde supérieur à 2 cm.

Comme nous indiquons dans **le point numero 2 des instructions** de pose, le creux sous le receveur autour de la bonde doit être inférieur à 2 cm. Si le creux est supérieur à 2 cm on peut avoir de problèmes, qui peuvent augmenter avec un creux plus gros.

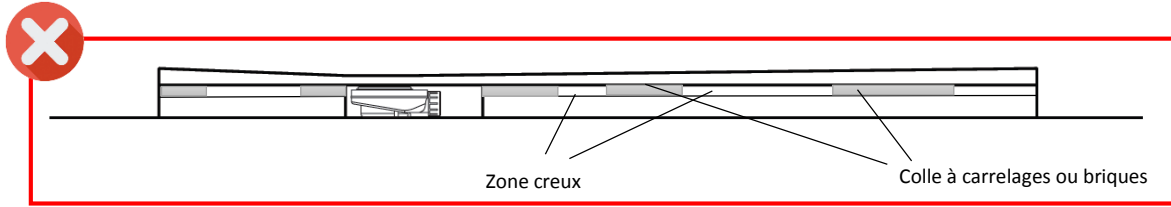
2- Base irrégulière fait avec plots, briques, etc...

Comme indiqué sur le **point numero 2 des instructions** de pose, la base doit être massif et uniforme. Si la base est faite avec plots, briques ou d'autres éléments similaires le receveur peut fissurer.

Il est très important d'éviter aussi la pose avec colle à carrelages, qui est susceptible de séparer le receveur de la base, ou le poser dans une surface qui ne soit pas de niveau et le niveler avec quelques cales et de la silicone ou mastic. Cette pose est non conforme. On doit utiliser uniquement quelques points de silicone ou mastic, sur une surface plane.

Dans ce deux cas, le problème peut augmenter de manière très important si la bonde a été visé de manière trop forte ou avec une tournevis électrique. Le creux sous la bonde oui dans les côtés du receveur et la pression trop forte de la bonde peut origines la fissure.
