| Pos. | Description | N° pièce détachée | | Pos. | Description | N° pièce détachée |

D'abord tirez le joint de brosse vers le haut pour env. 6mm.  
Raccourcissez-le et insérez-le de nouveau.  
Il devrait créer un espace libre au-dessus pour pouvoir fixer le cache facilement.

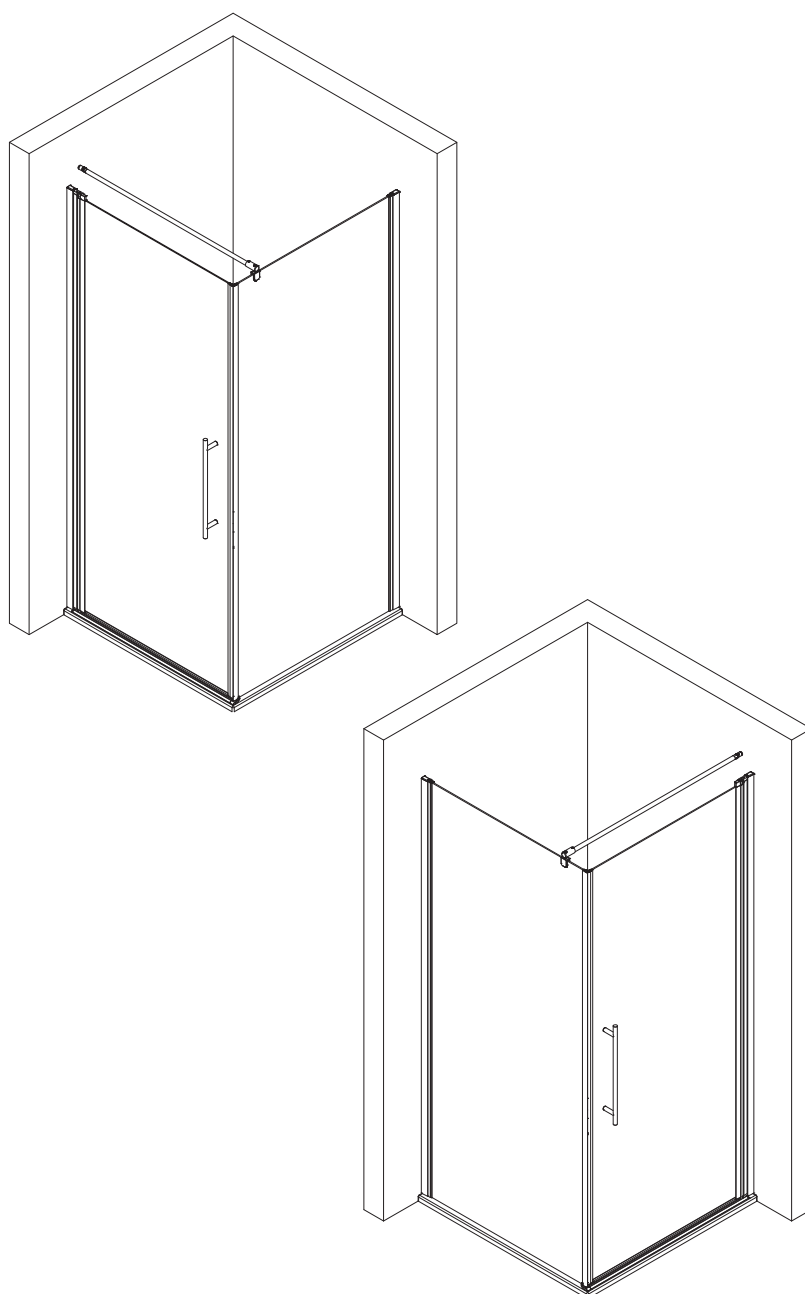
| Pos. | Description | N° pièce détachée | | Pos. | Description | N° pièce détachée |
|---|---|---|---|---|---|---|
| 1 | 1 x profilé mural de fixation | E 32230 | | 16# | 1 x poignée complète | |
| 1.1 | 1 x profilé mural de fixation (moins) | E 32230 | | | 1 x poignée bouton | E 32140-24 |
| 2 | 1 x paroi fixe | | | | 1 x poignée bouton soft cube | E 32140-32 |
| 3 | 1 x porte | | | | 1 x poignée à tige grande | E 32140-26 |
| 4 | 2 x profilé porte joint magnetique 45° | E 32055 | jeu | 17 | 1 x profilé d'étanchéité (incl. Pos. 18+19) | E 32050 |
| 7* | 6 x vis à tête bombée 4,2 x 45 mm | | | 19 | 1 x cache | |
| 8* | 6 x cheville S6 | | | 20* | 1 x cale de silicone (6 unités) | E 32203 |
| 9* | 6 x capuchon à vis | | | 21 | 1 x barre de stabilisation | E 32320 |
| 10* | 6 x vis pour cache 3,5 x 9,5 mm | | | 22* | 1 x ruban adhésif | |
| 11 | 1 x profilé hydrofuge (incl. Pos. 12) | E 32058 | jeu | 23* | 1 x capuchon | |
| 12 | 1 x joint à glisser | E 32067 | | 38 | 1 x joint | |
| 13* | 2 x cales de montage | E 32201 | pièce | 40 | 1 x joint | |
| 14* | 2 x capuchon | | | 41 | 4 x joint de brosse | E 32071 |

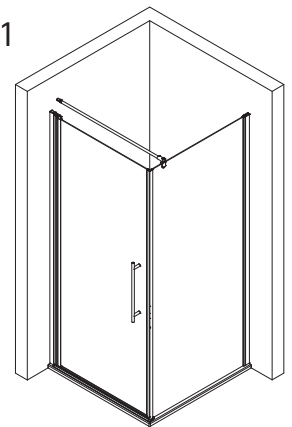
| A | B | C |
| 700 mm | 678 - 704 mm | 787 - 805 mm |
| 800 mm | 778 - 804 mm | 887 - 905 mm |
| 900 mm | 878 - 904 mm | |
| 1000 mm | 978 - 1004 mm | |
